“苏地 2016-WG-53 号”地块建设项目

水土保持设施验收报告

建设单位：苏州诺德瑞宏置地有限公司

编制单位：苏州兴翰信息技术有限公司

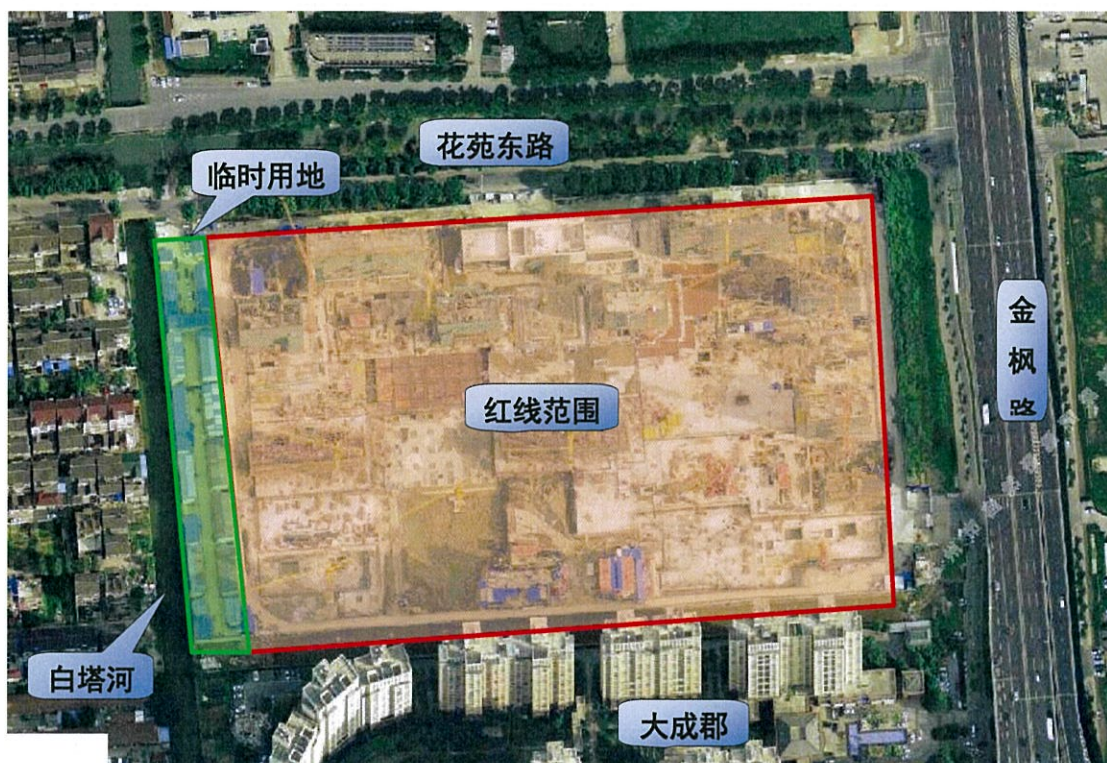
图 1-3：施工区位置示意（2019.7）

项目办公、生活区位于用地范围外，位于项目红线外围西侧沿河，距离河口线约 2.00m，四周也采用彩钢板围栏封闭，面积为 0.47hm^2 ；场地内部进行地面整平、砼硬化，搭设彩钢板房。

项目区及施工临时占地位置示意图 1-3。

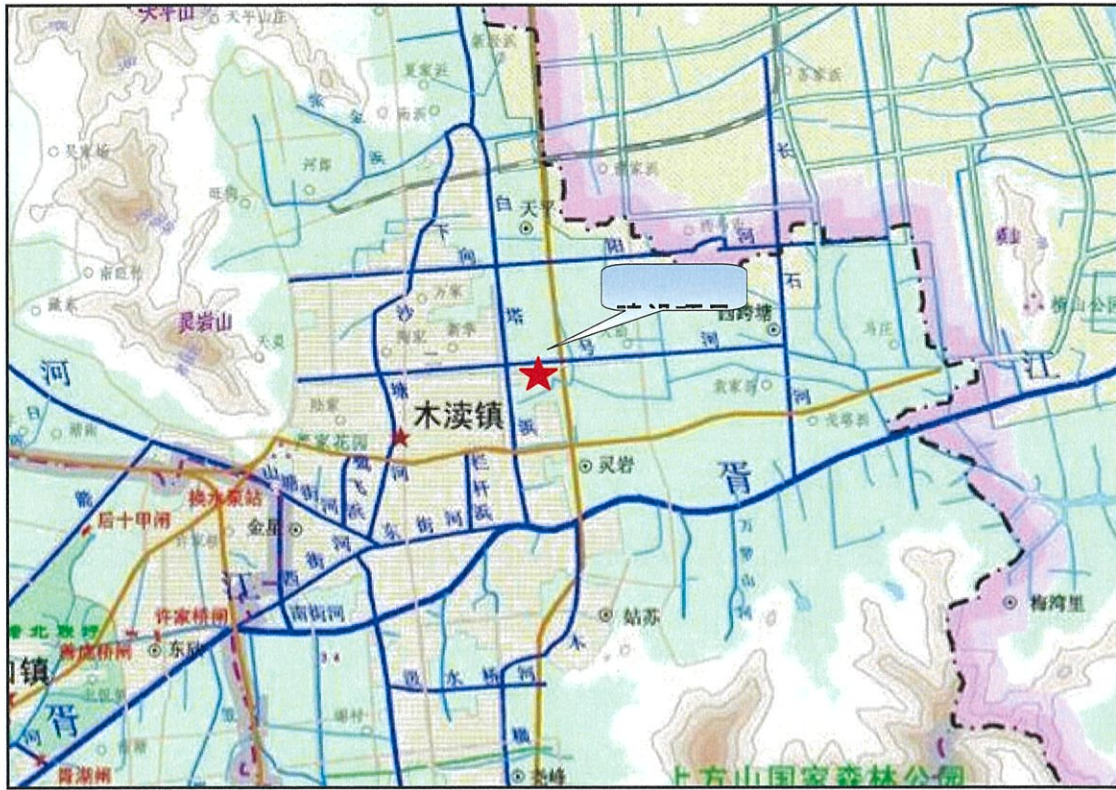
图1-4：项目区周边骨干河网水系示意图

项目区水系属阳澄淀泖区（滨湖片），位于胥江北岸，胥江东西两端与太湖，京杭运河沟通，沿线南北向河道多为胥江支河，北岸水系与苏州高新区河网连成一体，流向以自北向南为主。项目区西侧白塔河河口建有闸站工程，为6m闸+4m³/s双向泵站，兼顾片区引排水。

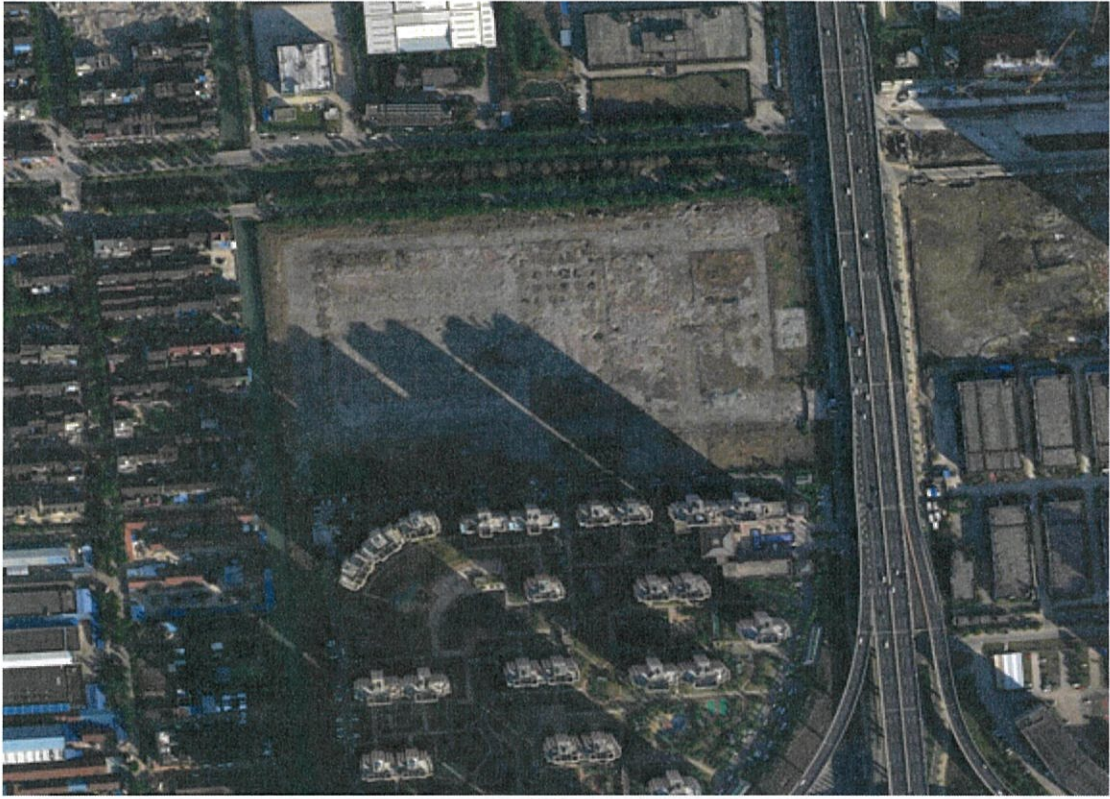
项目区影像图（2018年3月）

附图三：工程前后遥感影像对比图
