狮山派出所、交警中队业务用房及狮山消防站项目

水土保持设施验收报告

建设单位：苏州高新区（虎丘区）狮山街道办事处

编制单位：无锡市水利设计研究院有限公司

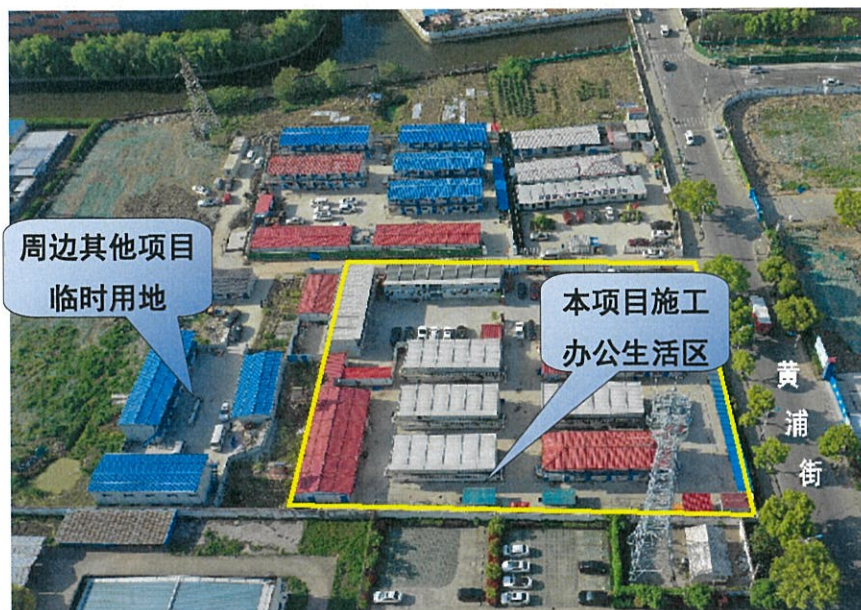
图 1-5 施工办公生活区现状图（2021 年 7 月）

施工办公生活区位于项目区红线外东北侧，横山路北侧、黄浦路西侧，占地面积 0.40hm²，主要为施工人员生活用房，前期均已进行场地硬化，并布置了绿化、排

水管、集水井等措施。据调查，施工办公生活区已于2021年7月交还给苏州高新区狮山街道办事处，并已作为在建黄浦花园一期工程项目的办公生活区。
